# PREFEITURA MUNICIPAL DE CARANAÍBA

## 7. FICHAS DE INVENTÁRIO ATUALIZADAS

### FICHA 01-EAU: CASA PAROQUIAL

| INVENTÁRIO DE PROTEÇÃO DO ACERVO CULTURAL<br>ESTRUTURAS ARQUITETÔNICAS E URBANÍSTICAS (BI) | | IPAC<br>EX. 2012 02 |

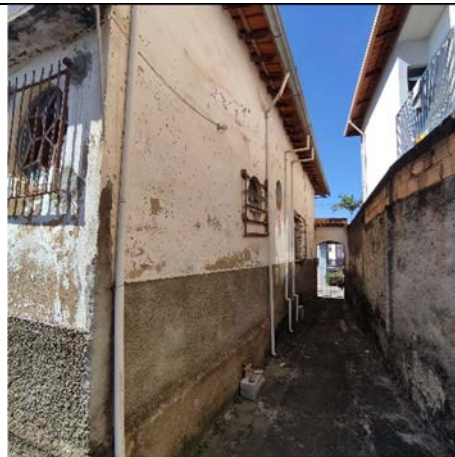
**Foto 2:** Vistas da fachada lateral direita da edificação evidenciando danos na pintura. Alex Alves Pereira, 17 jul. 2025.

A edificação apresenta, em termos gerais, bom estado de conservação. Contudo, foram identificados danos nas pinturas das fachadas laterais e posterior, enquanto a fachada frontal encontra-se em condições satisfatórias, divergindo das demais. Ressalta-se que, segundo informações prestadas pelo responsável pelo imóvel, padre Ancelmo José, a edificação não recebeu repintura nos últimos anos, o que reforça a discrepância entre os estados de conservação das fachadas.

Diante das patologias identificadas, algumas medidas de conservação tornam-se necessárias para garantir a preservação da edificação. Em relação às fachadas, recomenda-se a remoção cuidadosa das camadas de pintura deterioradas, seguida de tratamento adequado das áreas afetadas pela umidade, como a aplicação de produtos impermeabilizantes compatíveis com os materiais construtivos e a verificação das condições de calhas, telhados e rufos, a fim de eliminar possíveis pontos de infiltração. Após a correção das causas, pode-se proceder à repintura das superfícies com tintas apropriadas, que permitam a transpiração das paredes e assegurem maior durabilidade.

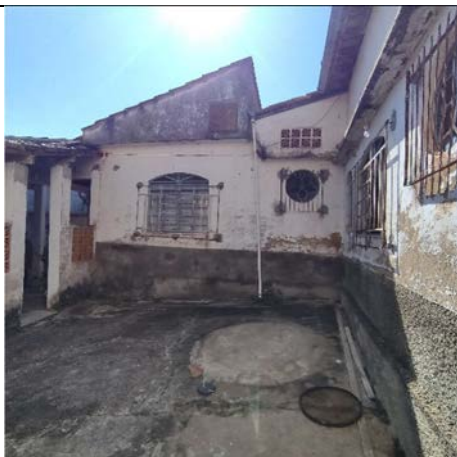
**Foto 3:** Vista parcial da fachada lateral esquerda com manchas de umidade e descascamentos na camada pictórica. Alex Alves Pereira, 17 jul. 2025.

As paredes evidenciam destacamentos generalizados de pintura, além da presença de manchas associadas à umidade. No interior, especificamente na área de circulação, foram observadas trincas e fissuras no revestimento. Já o piso, em revestimento cerâmico, localizado na parte posterior — incluindo a cozinha e o acesso à área externa — apresenta desgaste significativo, com lascamentos acentuados nas bordas.

Com base nas patologias observadas, é possível apontar alguns fatores de degradação que podem ter contribuído para o atual estado da edificação. O descascamento generalizado da pintura e a presença de manchas de umidade nas paredes estão diretamente associados à ação da umidade ascendente e/ou infiltrações, favorecidas pela ausência de conservação preventiva e pela exposição contínua às intempéries. A umidade também pode ter intensificado a formação de microfissuras e trincas internas, resultantes de movimentações estruturais naturais ou da retração dos materiais de revestimento ao longo do tempo. O desgaste do piso cerâmico, evidenciado pelos lascamentos nas bordas, pode estar relacionado tanto ao uso constante e ao tráfego de pessoas quanto à possível utilização de produtos inadequados de limpeza, que aceleram o processo de deterioração. Além disso, a falta de intervenções preventivas regulares contribui para o agravamento gradual das patologias, ampliando os riscos de comprometimento estético e funcional da edificação.

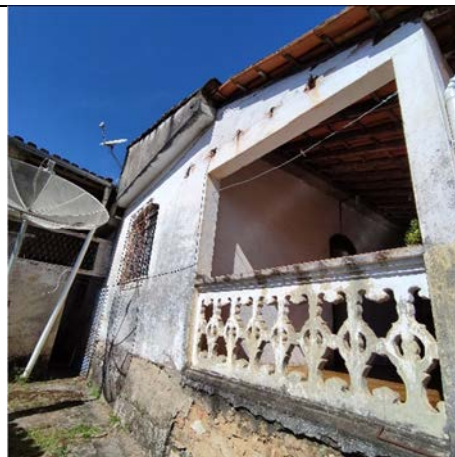
**Foto 4:** Vista da fachada posterior, evidenciando pontos de umidade ascendente na edificação. Alex Alves Pereira, 17 jul. 2025.

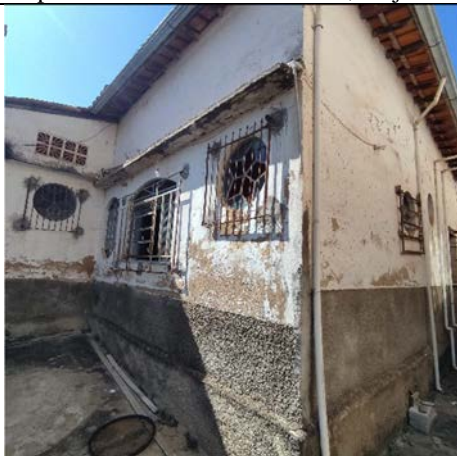
**Foto 5:** Sem intervenções de conservação preventiva, local possui progressão das patologias já evidenciadas. Alex Alves Pereira, 17 jul. 2025.

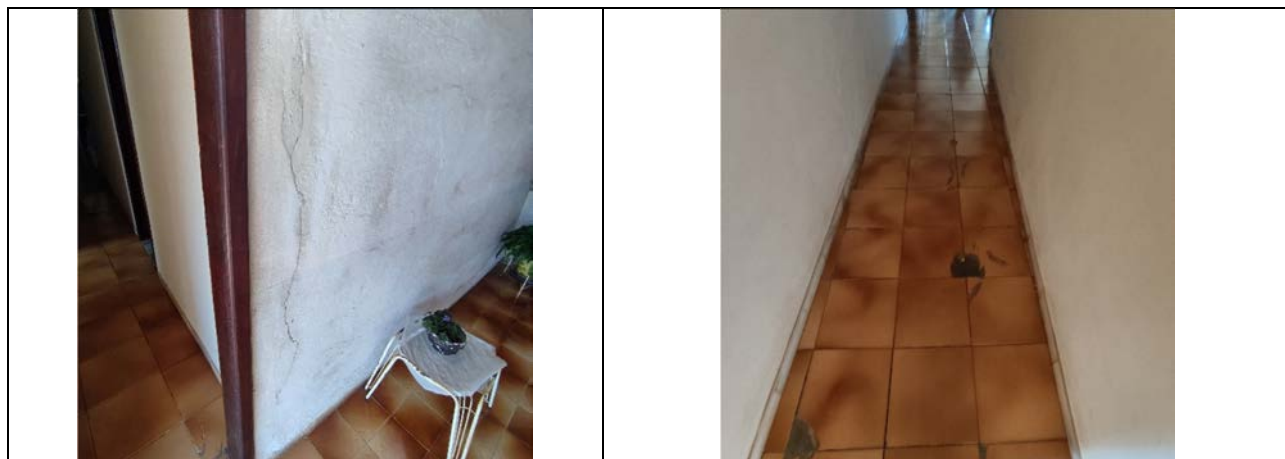
**Foto 7:** Alvenarias internas possuem pontos de fissuras e trincas. Alex Alves Pereira, 17 jul. 2025.

**Foto 8:** Piso cerâmico da área de circulação com lascas e peças quebradas. Alex Alves Pereira, 17 jul. 2025.

No interior, as trincas e fissuras no revestimento devem ser monitoradas e, quando necessário, tratadas com argamassa compatível e técnicas de recomposição que preservem a estabilidade do material. Já no piso cerâmico, sugere-se a substituição das peças danificadas ou, quando possível, a recomposição pontual das áreas lascadas, priorizando a utilização de materiais semelhantes aos originais para manter a unidade estética.

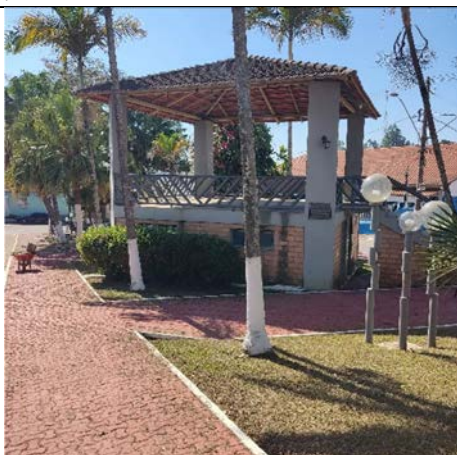
**Foto 5:** Edificação presente na porção central da Praça em ótimas condições de conservação. Alex Alves Pereira, 17 jul. 2025.

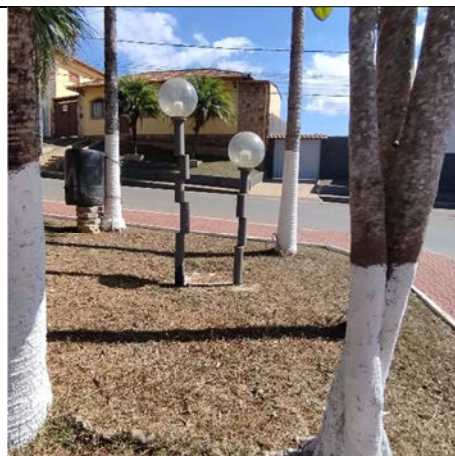
**Foto 10:** Registro do mobiliário urbano em ótimo estado de conservação. Alex Alves Pereira, 17 jul. 2025.

O local apresenta-se em ótimo estado de conservação, não sendo identificados danos físicos na infraestrutura, no paisagismo ou no mobiliário urbano da Praça Marciano Vieira. Contudo, observa-se a ausência de padronização das lixeiras, que atualmente são improvisadas com tonéis plásticos na cor azul, destoando da ambiência do espaço.

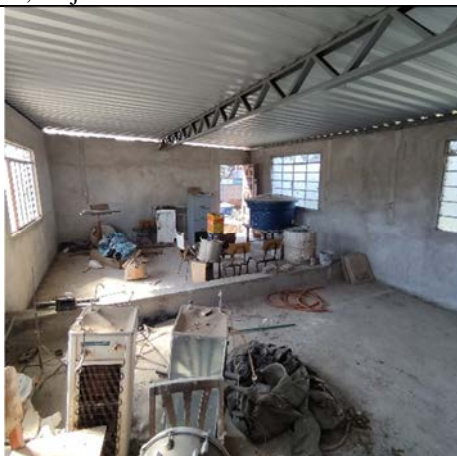
**Foto 7:** Vista geral do segundo pavimento, ainda inacabado. Alex Alves Pereira, 17 jul. 2025.

A aparente instabilidade da viga ou cinta de amarração na porção central do segundo pavimento pode estar associada a esforços estruturais inadequados, ao assentamento diferencial da edificação ou à falta de manutenção preventiva, aumentando o risco de fissuras e comprometimento da estabilidade. Além disso, a ausência de proteção completa das alvenarias e a exposição contínua aos efeitos do tempo contribuem para o agravamento dessas patologias, tornando necessária a intervenção técnica especializada e a conclusão das etapas de acabamento para preservar a integridade do edifício.

pavimento, identificando a origem da instabilidade e promovendo a execução de reforços estruturais ou correções necessárias para garantir a segurança e a estabilidade do edifício. Além disso, recomenda-se a implementação de um plano de conservação preventiva, contemplando inspeções periódicas, monitoramento de eventuais fissuras e controle da umidade, assegurando a conservação contínua do imóvel.

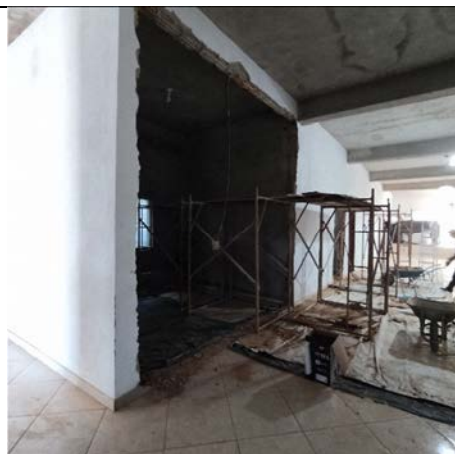
**Foto 4:** Obra em progressão com a demolição das paredes dos cômodos laterais. Alex Alves Pereira, 17 jul. 2025

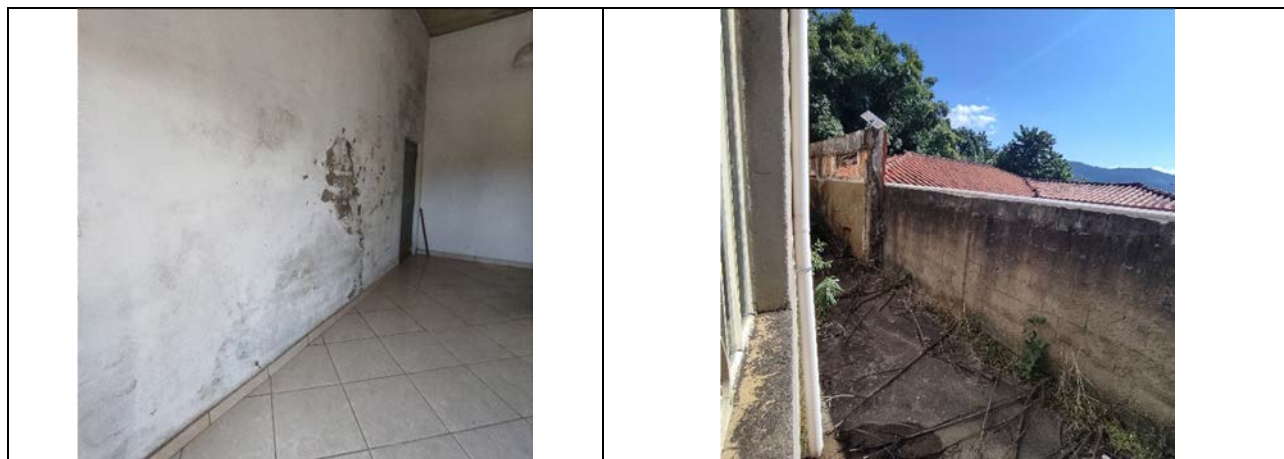
**Foto 7:** Em alguns pontos observa-se descascamentos e manchas de umidade nos revestimentos internos. Alex Alves Pereira, 17 jul. 2025.

Os fatores de degradação observados no imóvel estão diretamente relacionados à ação da umidade, que pode advir de infiltrações pluviais, falhas no sistema de drenagem, ausência de impermeabilização adequada ou ainda da capilaridade ascendente proveniente do solo. Essa condição favorece o surgimento de descascamentos e desprendimentos dos revestimentos internos e externos, comprometendo tanto o aspecto estético quanto a proteção das alvenarias.

A permanência de cômodos sem acabamento de pintura, apresentando apenas o reboco aparente, contribui para a vulnerabilidade das superfícies, deixando-as expostas à ação de agentes climáticos, variações de temperatura e acúmulo de sujidades, acelerando o processo de deterioração. A ausência de intervenções corretivas desde a última atualização registrada em 2018 reforça a continuidade desses processos patológicos, evidenciando a necessidade de medidas de conservação preventiva.

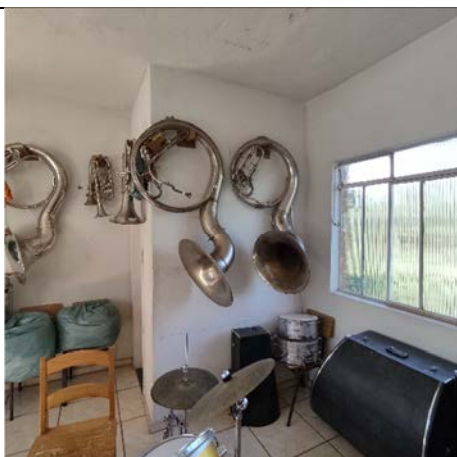
**Figura 4.** Vista parcial de parte dos instrumentos, sendo a grande maioria em estado regular ou ruim de conservação. Alex Alves Pereira. 17 jul. 2025.
